博士論文

街路樹の根上がりに対する課題認識と植栽環境条件に関する研究
A study on planting environment of street trees and the consciousness of
residents to conflicts between street tree root growth and hardscape

2017

瀬古 祥子
Sachiko SEKO

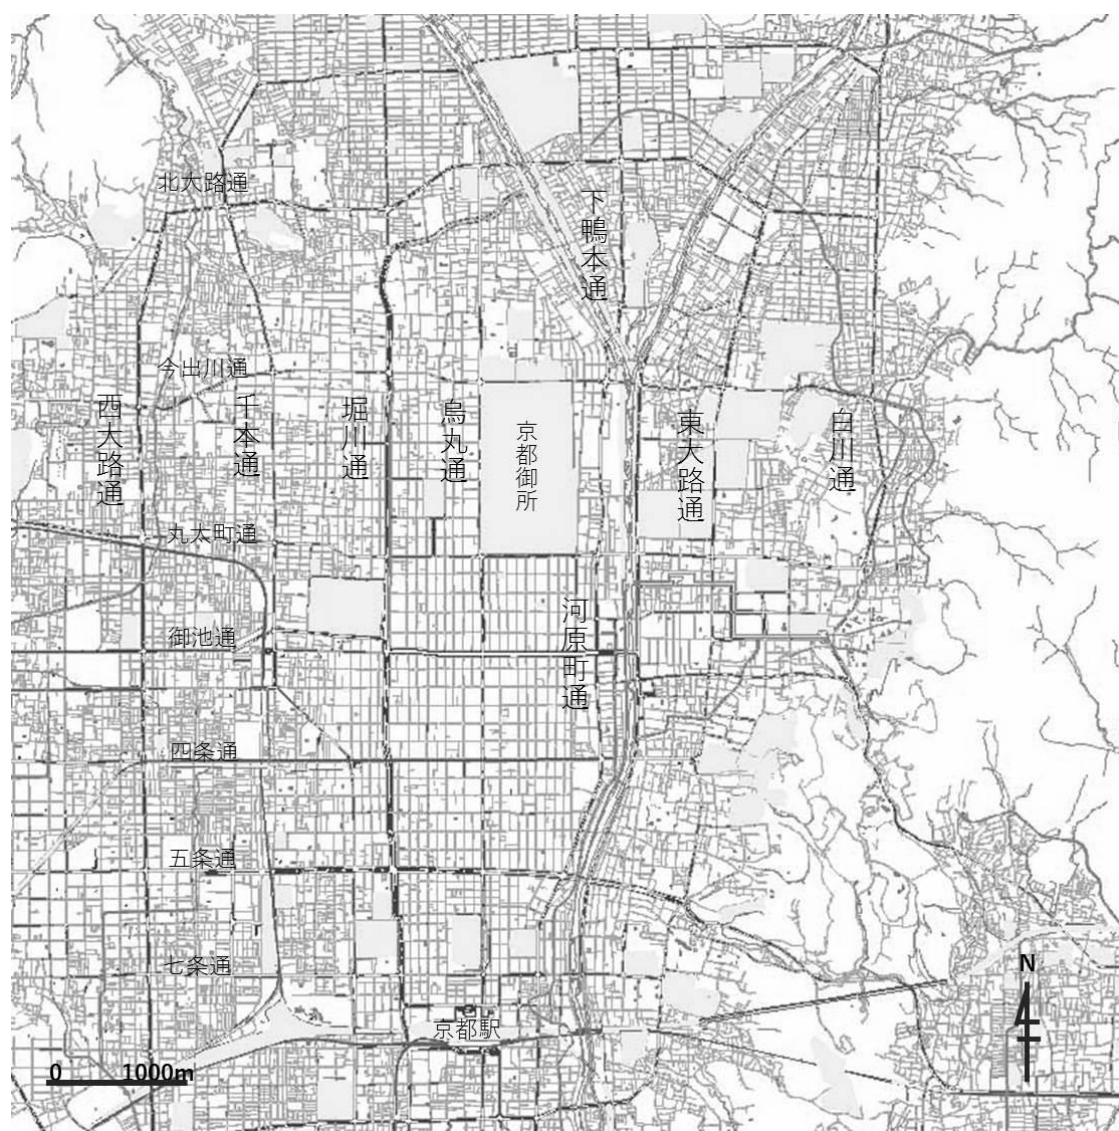
図1-4 研究対象地図

本研究では、紅葉景観創出と落葉量軽減のための新たな剪定方法の導入や、桜による景観創造のための計画的な樹勢診断調査など、積極的な街路樹行政が進められている京都市を研究対象地とした。図1-4に京都市中心部の市街地図を示した。

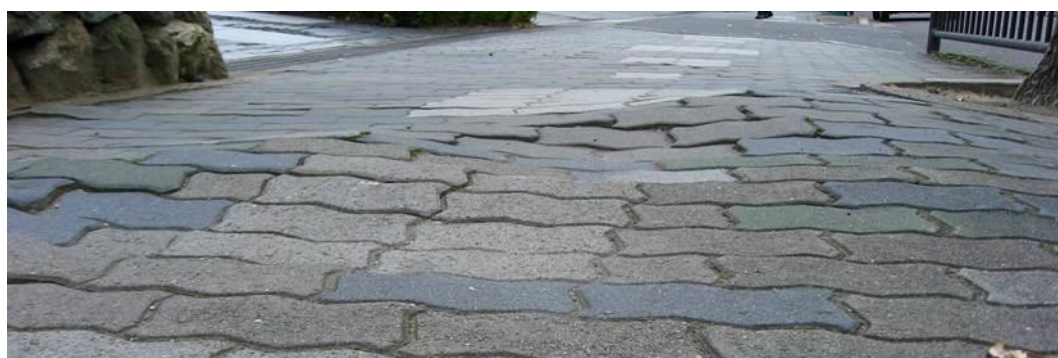
写真 2-1 歩道舗装の持ち上げによる隆起の例

街路樹の根上がり発生状況については、2013年、および2014年の5月から7月に調査対象4通りにおけるイチョウを対象に、街路樹周辺の破損箇所の実測調査を行った。調査項目は、植樹枠の縁石のずれや持ち上がりによる隆起、歩道舗装のひび割れや持ち上がりによる隆起^{100)・101)}などの破損部分であり、それらを現地にて全て調べ、データベース化を進めた。なお、縁石のずれなどは植樹枠の四方に生じるが、その破損の程度（長さ・高さ）については、通行者への影響が大きいと考えられる歩道側のみを計測した。実測では、縁石のずれは植樹枠の内側の縁から長さを計測し、縁石の持ち上げは歩道面からの高さを計測した。歩道舗装の持ち上げとひび割れの長さについては植樹枠の外側の縁から長さを計測した。

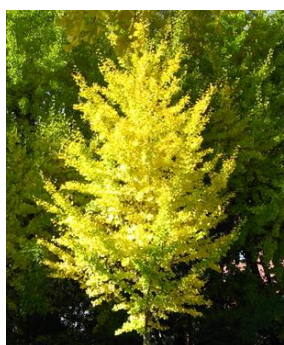
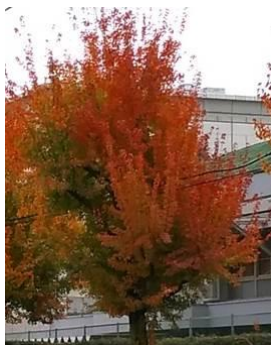
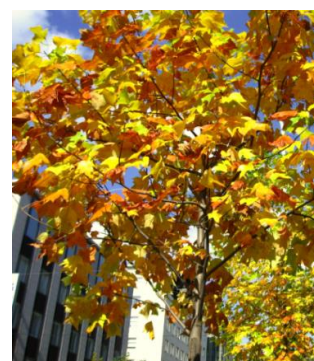
写真3-1 調査対象樹種

写真3-1に示したイチョウ(銀杏)は中国原産のイチョウ科の樹木であり、生きた化石とも呼ばれる。イチョウはIUCNのレッドリストのなかで、絶滅危惧IB類(Endangered・EN)に指定されている¹²⁵⁾が、国内ではこれに該当していない。トウカエデ(唐楓)は、中国原産のカエデ科の樹木であり、萌芽力に優れ、秋の紅葉が美しい。ユリノキは、アメリカ中部原産のモクレン科の樹木であり、ハンテンボクとも呼ばれ、初夏に花をつける。

樹種	イチョウ	トウカエデ	ユリノキ
根系形態	中・大径の 斜出根・垂下根型	大径の 斜出根・垂下根型	中・大径の 斜出根・垂下根型
垂直分布	深根型	浅根型	深根型
水平分布	中間型	中間型	中間集中型
分岐	多岐型	中間型	疎放型
細根の太さ	肥厚型	繊細型	肥厚型
根系型	イチョウ型	ブナ型	ユリノキ型

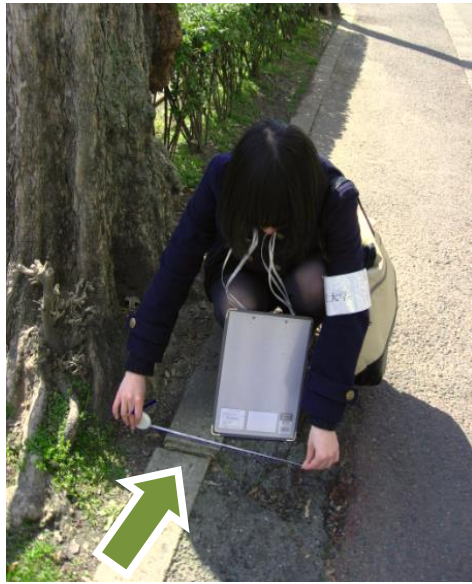
写真 3-2 実測調査の様子

街路樹の根上がり発生状況を把握するため、調査対象通りにおいて縁石や歩道舗装に破損が生じている街路樹の本数を現地調査した。写真3-2と写真3-3に実測調査の様子と根上がりが発生している街路樹の例を示した。

破損部分の実測では、根元のあふれ出しと縁石のずれは植樹柵の内側の縁から長さを計測し、縁石の持ち上げは歩道面からの高さを計測した。歩道舗装の持ち上げとひび割れの長さについては植樹柵の外側の縁から長さを計測した。樹木の基本情報として街路樹の胸高周囲長（高さ120cmにおける幹周長さ）も計測した。現地調査は2013年5月から7月にかけて行った。

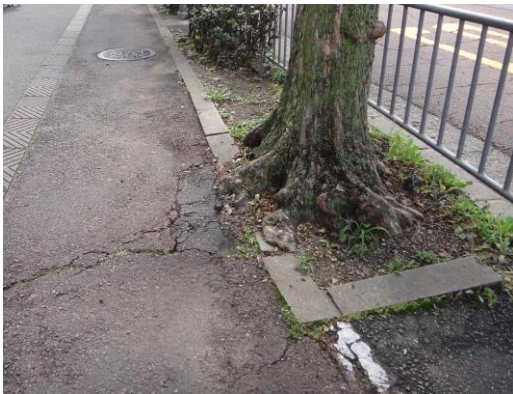
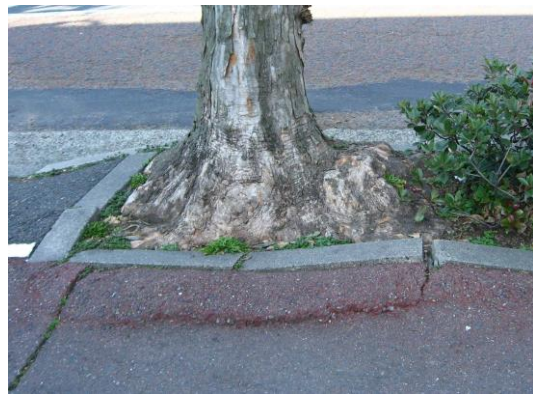
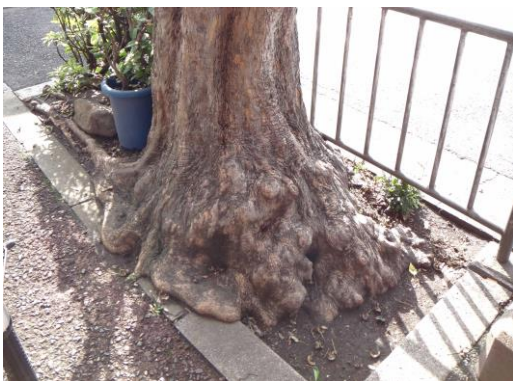
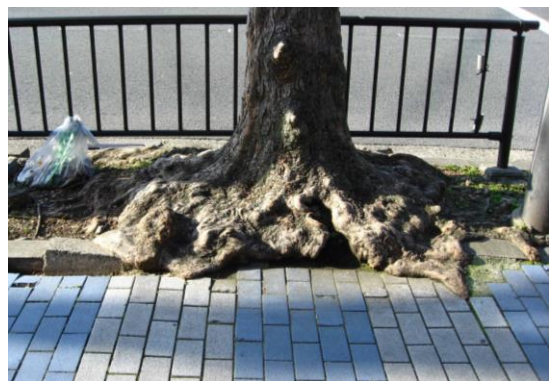
写真 3-3 街路樹の根上がりの例

根上がりの種類は、「根元の上根部分が植樹柵からあふれ出しているもの」、植樹柵の「縁石がずれているもの」、「縁石が持ち上がっているもの」、歩道の「舗装がひび割れているもの」、「舗装が持ち上がっているもの」の5種が確認された。本研究では根元のあふれ、縁石のずれ・持ち上げ、歩道のひび割れ・持ち上げ¹⁰⁰⁾などの各種を総称して根上がりと定義した。

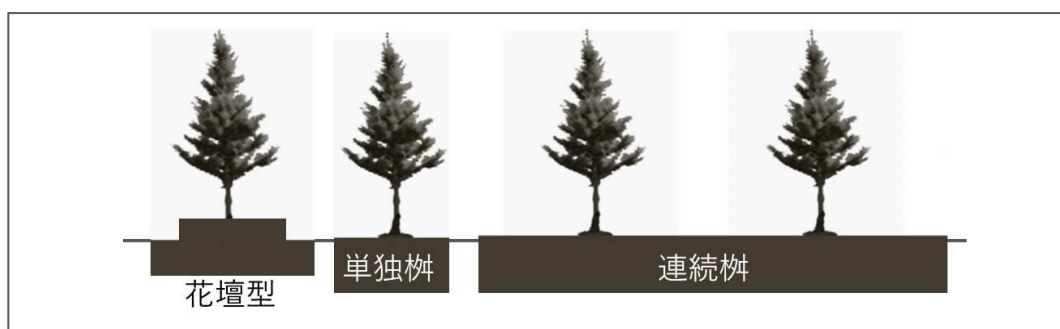
図3-8 植樹樹の種類

当該調査通りにおける植樹樹の種類は，単独樹，連続樹，花壇型の3型式となり，その形状を図3-8に示した。

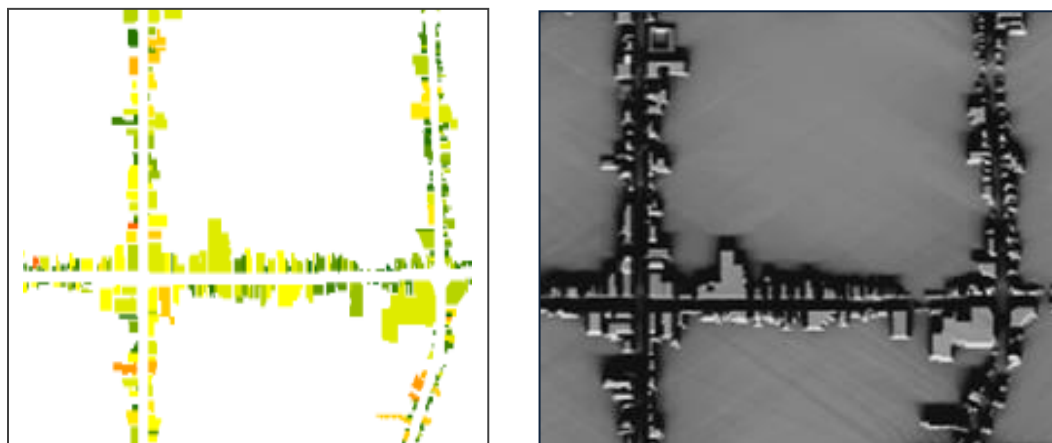
図3-9 建築構造物の高さの可視化・年間累積日射量の可視化（一部）

調査対象の通り沿いにある建築構造物の階数を全て調査し、GISデータ化したものを図3-9および図3-10に示し、日射量解析の結果を可視化したものを図3-9および図3-11に示した。

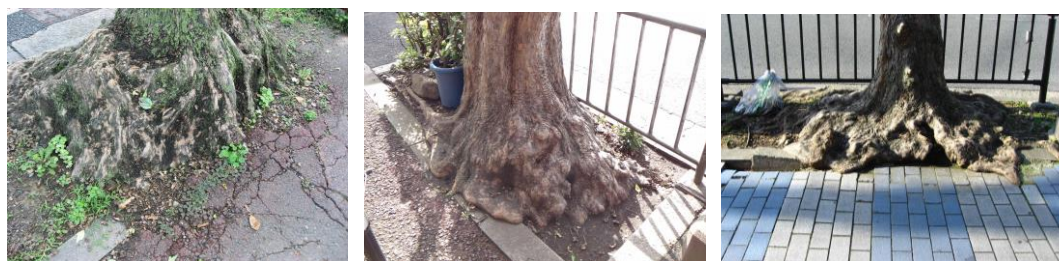
写真 3-4 トウカエデの街路樹の根元のあふれ出し

根元のあふれ出しは、植樹樹下および近接した歩道下の土壌硬度が硬いほどその程度が大きくなるという可能性がみられ、これは植樹樹下に根系が伸長しづらく地上部分での樹体維持および過度な肥大生長¹²⁴⁾が生じているためではないかと考えられる。歩道の持上げや歩道のひび割れは、主に水平方向に広がる根系によるものであり、植樹樹外の歩道下の土壌硬度が小さいほどその程度が大きくなる可能性がみられ、これは歩道下で広く伸長しやすいほど根量や根の周囲長も生長するためであるとも考えられる。また、既往研究¹³⁵⁾においては、地下水位が高いと直根が地中に入らず、側根が地下水面上に発達し、高木は上長生長を抑制されるといわれている。

樹種ごとの根系の特性¹²³⁾と根上がりの種類別の発生割合をみてみると、歩道舗装のひび割れ、歩道舗装の持ち上げ、縁石のずれ、縁石の持ち上げ、根元のあるふれ出しの全ての項目においてトウカエデの根上がり発生割合が高い結果であった。これはイチョウとユリノキの根系垂直分布が深根性であるのに対して、トウカエデの根系垂直分布が浅根性であることが関係していると考えられた。とりわけ、上根部分が縁石と歩道舗装の上へと伸長生長していく根元のあるふれ出しはトウカエデに特徴的にみられた形態であった。
